# Commissariat d'avaries Fort de France

Rapport d'expertise :  
Visite d'état et valeur

Dossier N°:23 03 0457

« *Sweet Day* »

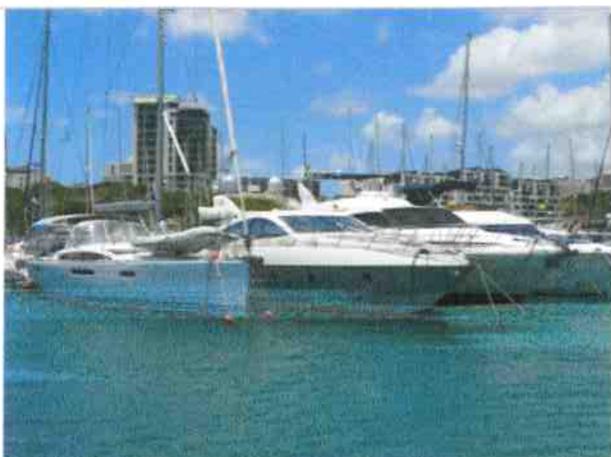
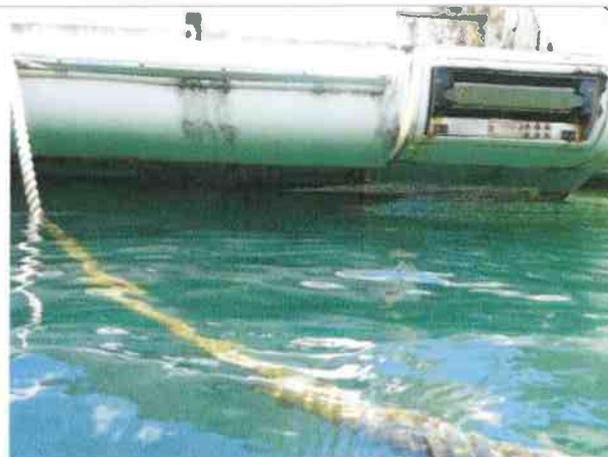
#### Poste 3.2 Œuvres mortes extérieures

L'état de présentation souffre de l'abandon du navire, toutefois, le polyester ne paraît pas avoir subi d'avarie marquante et après nettoyage et polissage devrait retrouver une apparence plus flatteuse.

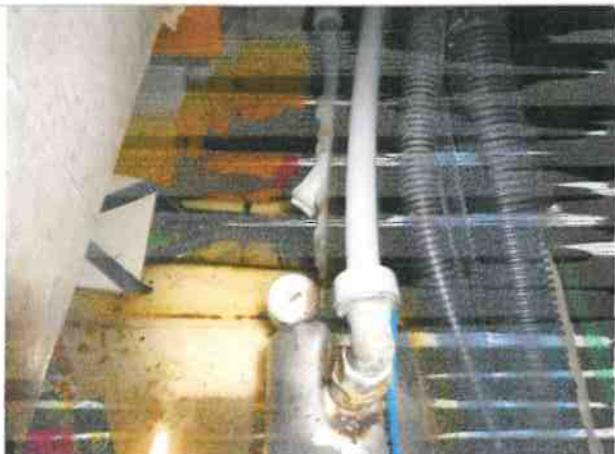
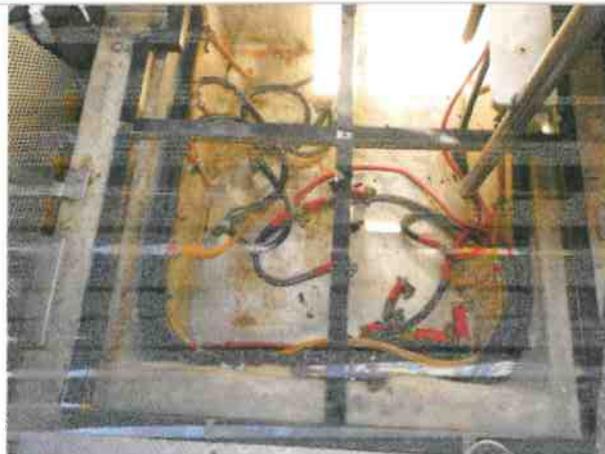
#### Poste 3.3 Œuvres vives intérieures

Les fonds sont sains dans la partie salle des machines, par contre, les eaux de ruissellements affleurent les planchers dans la partie habitable, il est à prévoir que toutes les parois immergées soient à reconditionner

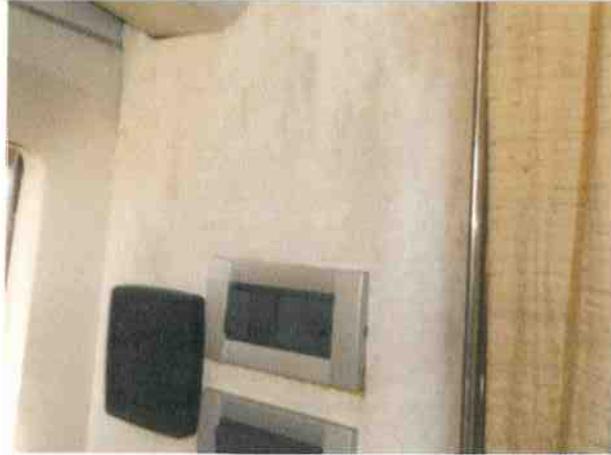
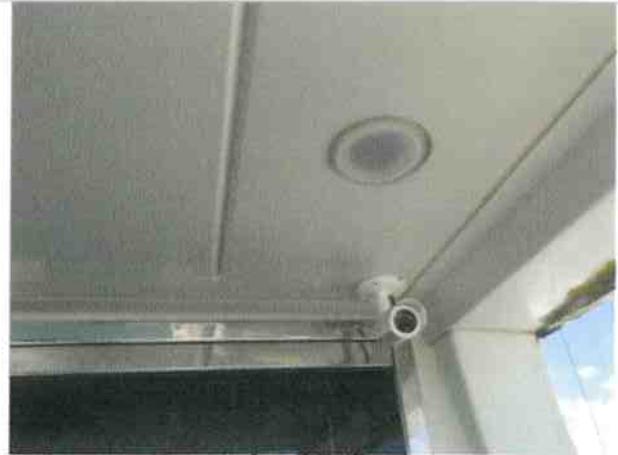
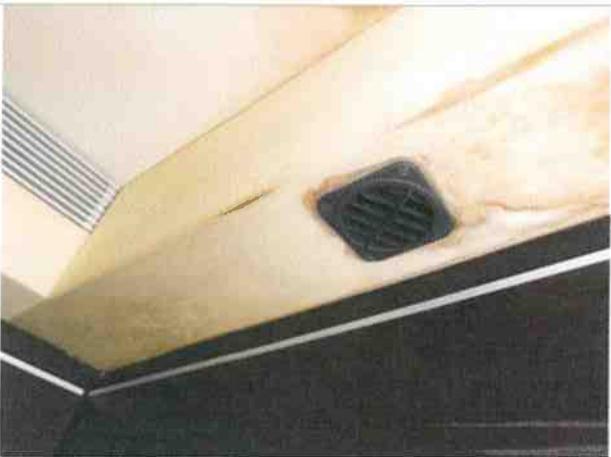
### Poste 3.4 Œuvres mortes intérieures

Le navire est une version sport ou le toit est coulissant, les infiltrations à **travers** ce toit ont finis par trouver un chemin et ont ruisselées dans le salon avant de finir dans les **fonds** après avoir traversé **la cabine propriétaire**. L'ensemble des vaigrés du navire ont souffert des combinaisons chaleur humidité et **même dans** les zones épargnées par le ruissellement, les revêtements seront à **remplacer**.

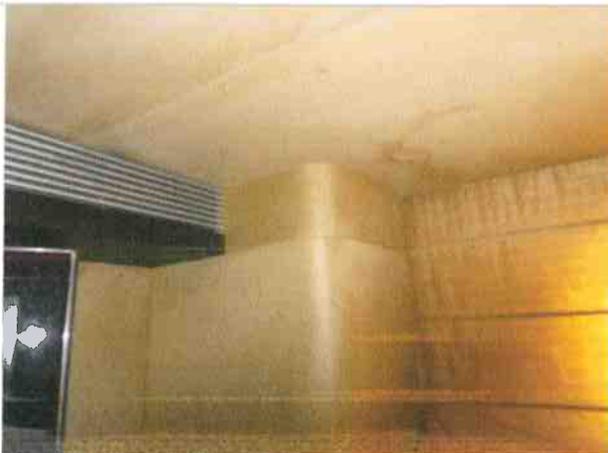
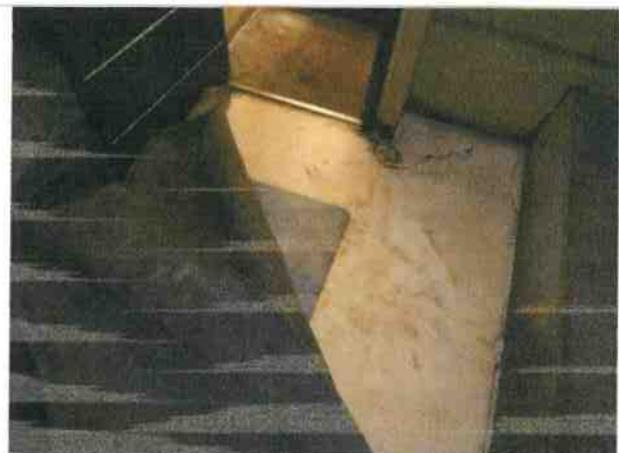
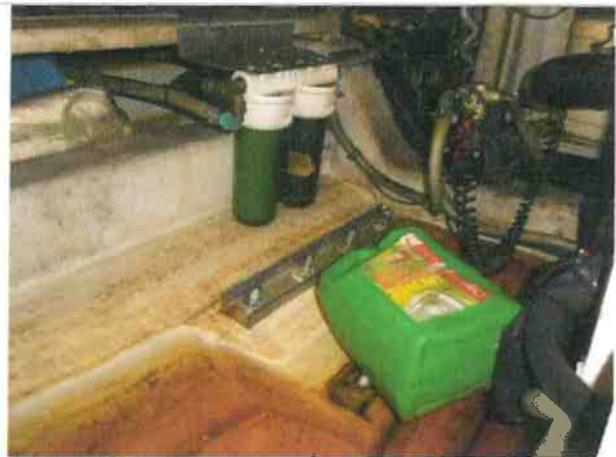
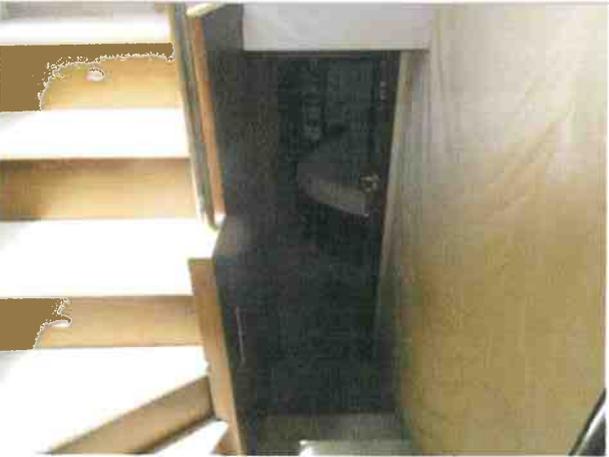
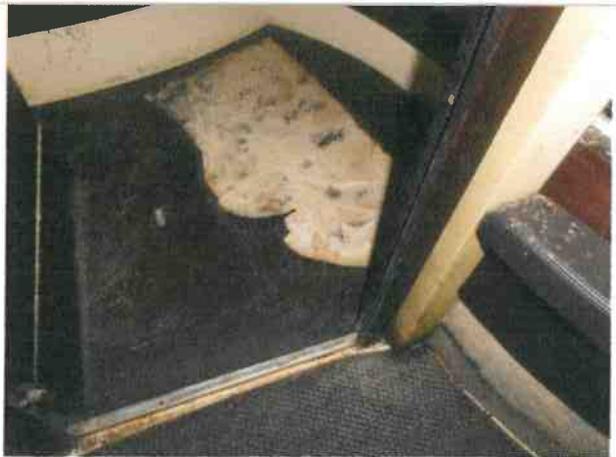
### Poste 3.5 Structure

Les fonds du navire n'ont pu être examinés, l'eau présente interdisant l'examen  
Dans le compartiment machine épargné par le ruissellement, les parties examinées apparaissent saines, il reste que le grand carénage sera l'occasion du contrôle des parties à ce jour inaccessibles.

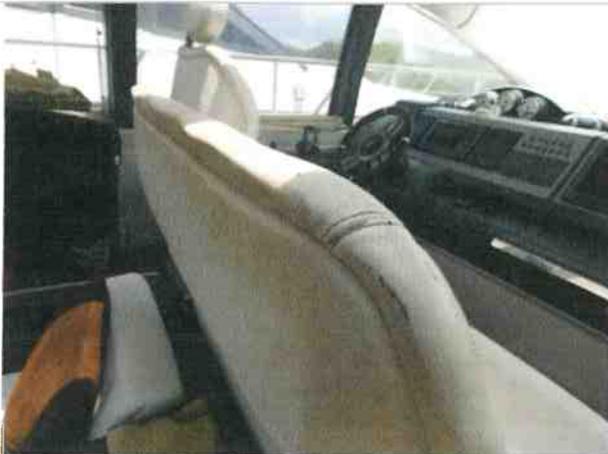
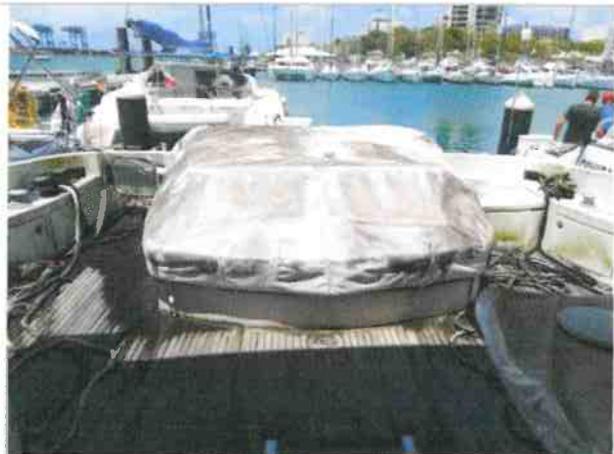
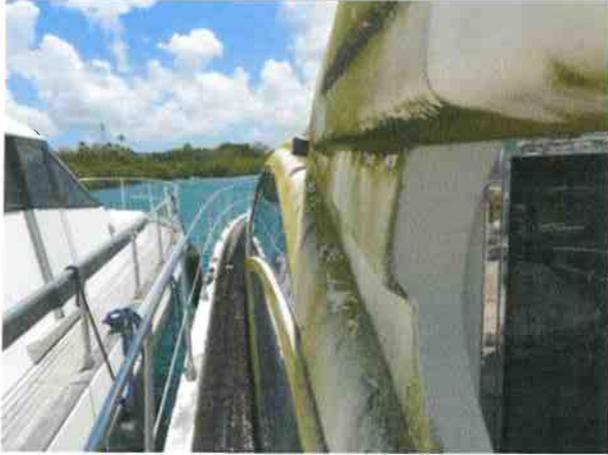
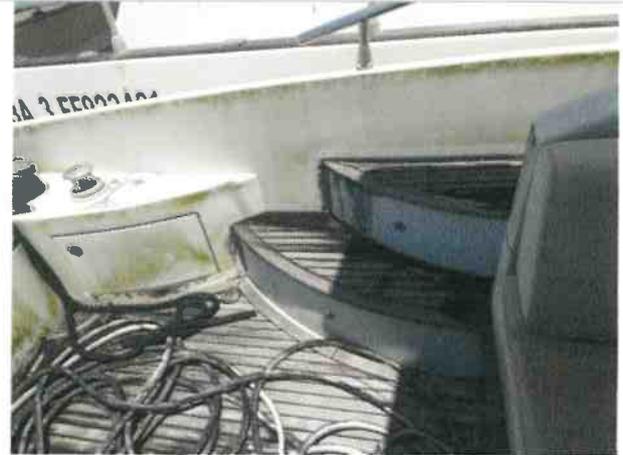
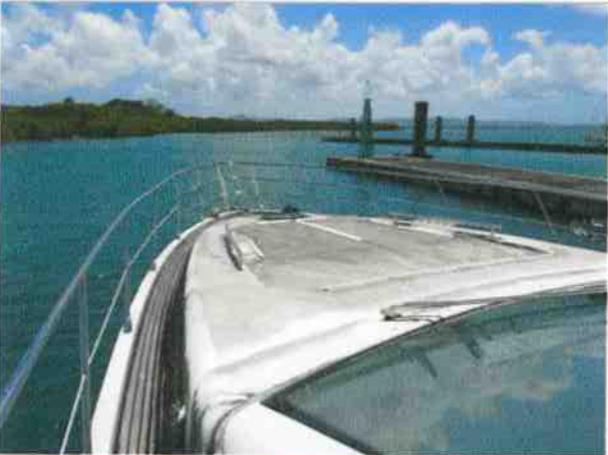
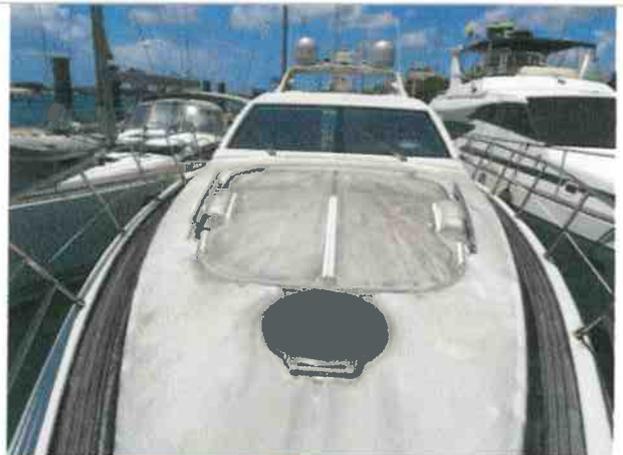
### Poste 3.6 Pont, tauds de protection

Les parties polyester salies par la présence de moisissures pourront sans doute faire l'objet de travaux de réfection avant **polissage**, le toit amovible devra **être** déposé, les mécanismes et les joints devront être remplacés, le teck a **beaucoup** souffert, pour espérer le garder encore, il faut ne pas utiliser de nettoyeur haute **pression** mais **au contraire** laisser agir un anti-mousse sur les parties exposées, avant un léger ponçage de  **finition**. Cependant, vu l'état de la partie avant, comme du **cockpit**, le remplacement serait l'option la plus qualitative pour **ramener** ce navire au standard de la marque.

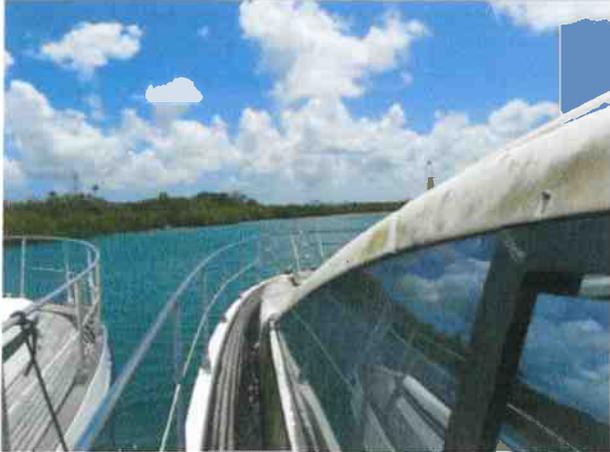
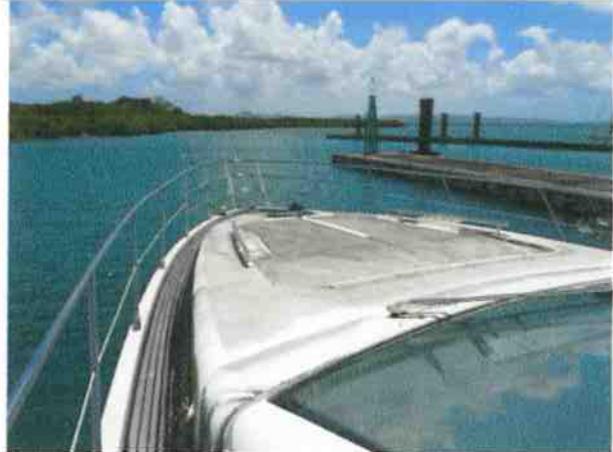
Poste 3.7 Balcons, chandeliers, mains courantes

A l'exception de quelques petites déformations d'usage, l'ensemble est en bon état d présentation et devrait pouvoir retrouver un parfait état après un simple polissage.

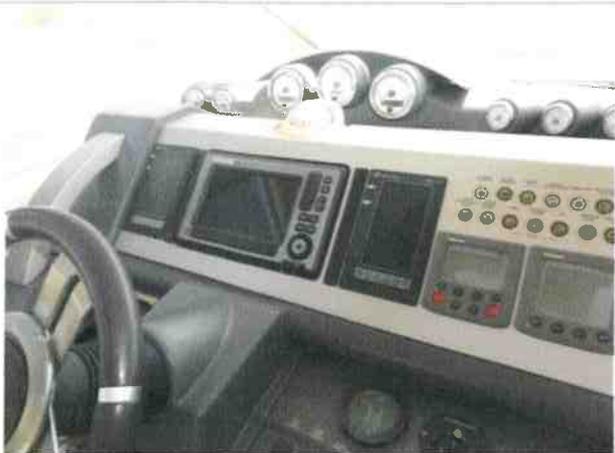
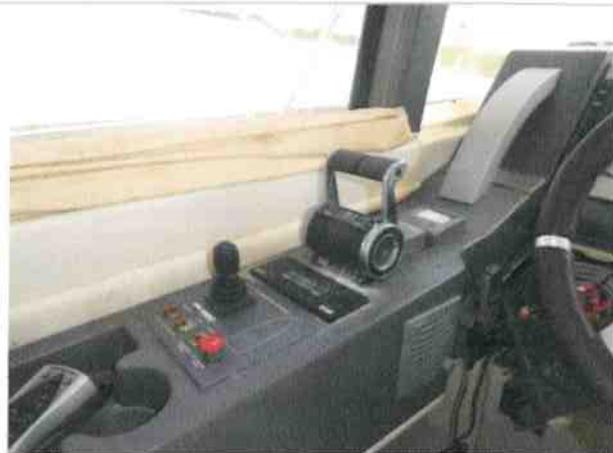
4 APPAREIL A GOUVERNER

L'état du navire ne permettant pas la mise en route des systèmes, la barre n'a pu être testée, nous notons la nécessité de nettoyage des safrans avant un quelconque test, ce point évitera sans doute des dégradations des zones avoisinantes de l'espace de rotation des safrans.

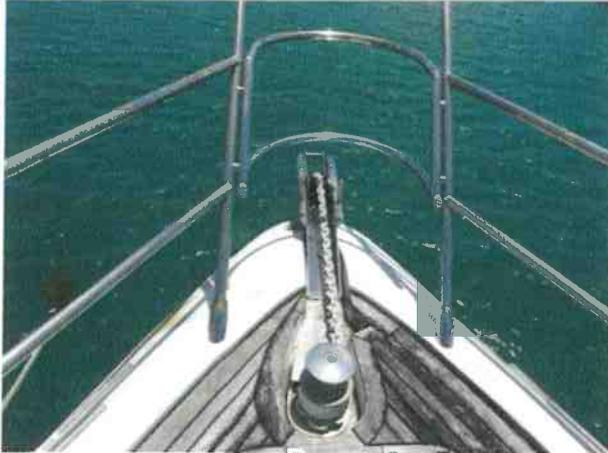
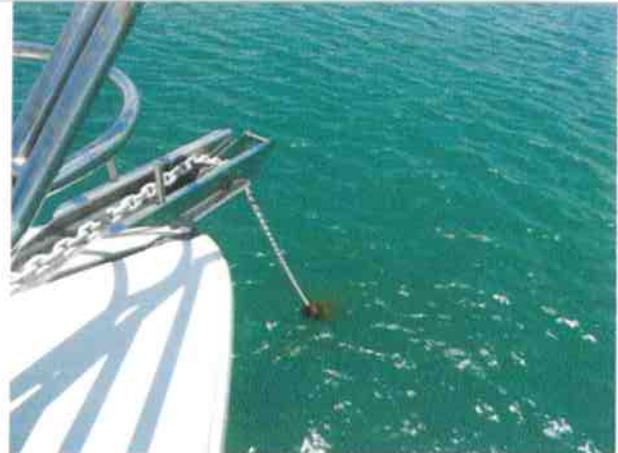
**5 MOUILLAGE**

Le mouillage du navire a été effectué à son arrivée  **dans la marina**, la remise en route du guindeau ne pourra se faire que si le navire **dispose** de puissance, dans le cas contraire, il est probable que le mouillage reste au fond en attendant un retour du navire opérationnel pour espérer remonter la chaîne et l'ancre à bord.  
L'état de l'ensemble pourra être contrôlé à ce moment là.

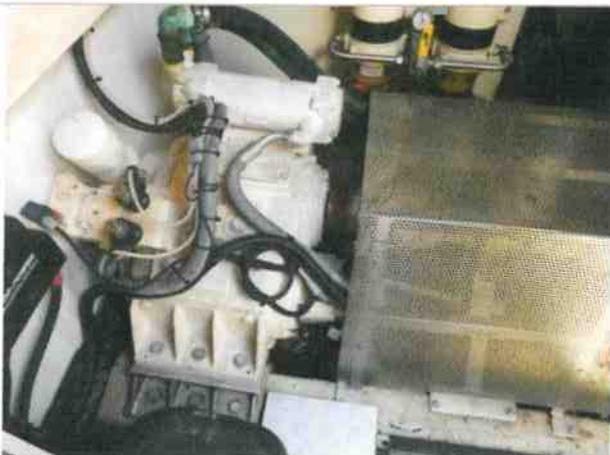
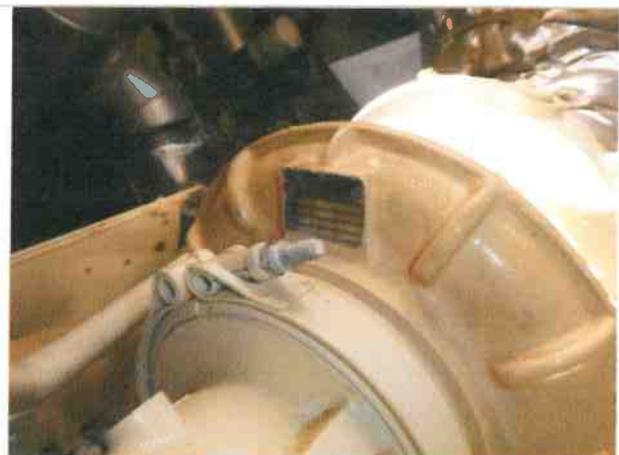
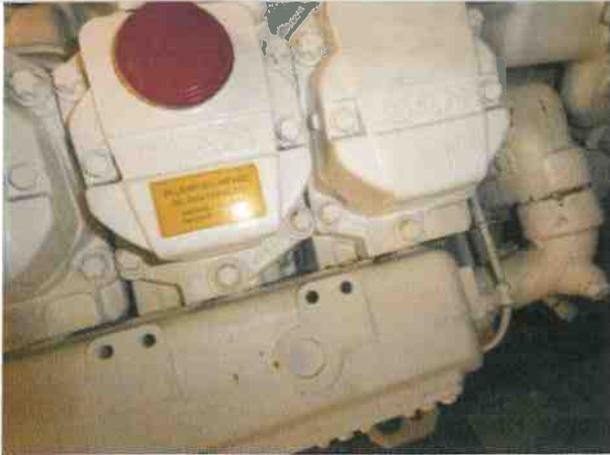
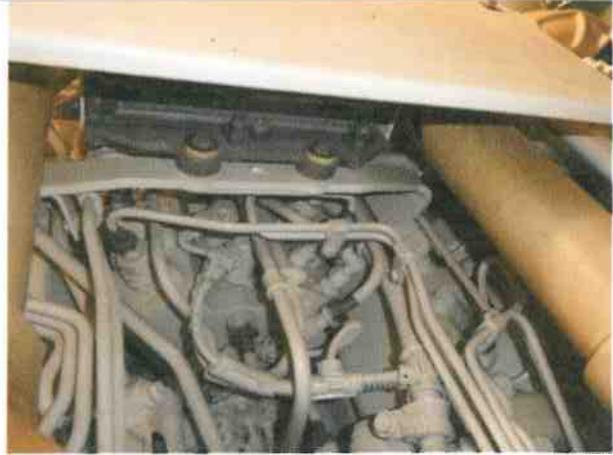
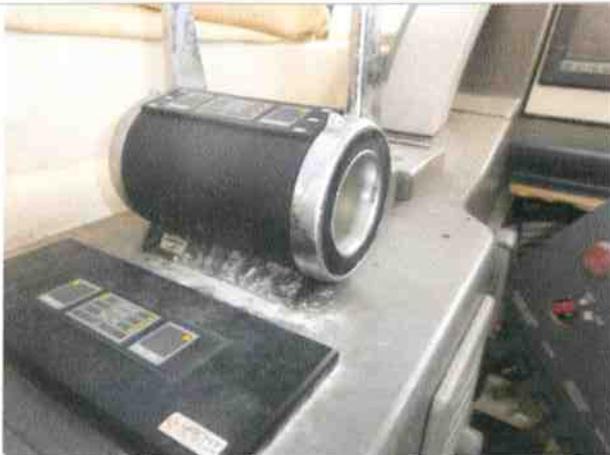
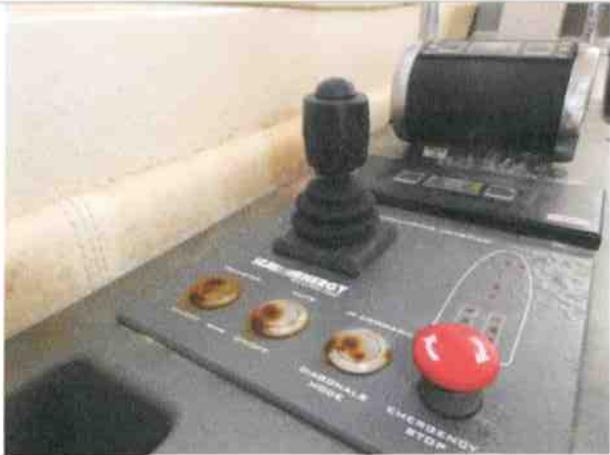
La motorisation est de bonne apparence, pas traces de **fuite** ou de zones de surchauffe. Ceci étant, les seules factures révisions retrouvées à bord, font état d'un entretien **datant de 2010**, depuis il ne semble **pas** y avoir de documentation.

La remise en route de moteur de ce type ne pourra se faire qu'avec l'assistance d'un motoriste compétant, tant au regard **de la puissance** que des précautions nécessaires liées à l'**arrêt prolongé** de ces **mécaniques**.

Enfin, compte tenu des consommations et de l'**usage** de ce type de navire, il est probable que le nombre d'heures de fonctionnement reste dérisoire au regard du potentiel de ces mécaniques également utilisées en industriel.

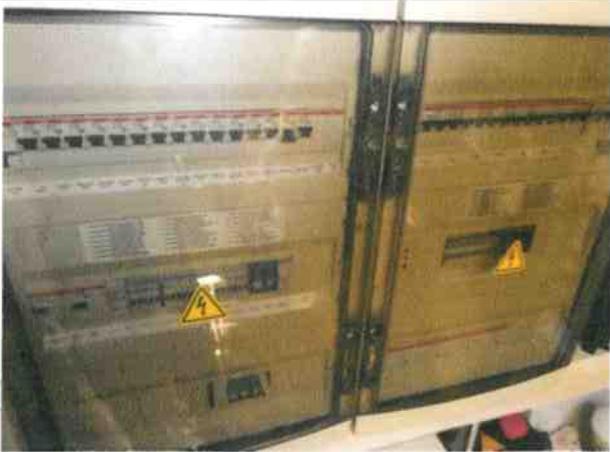
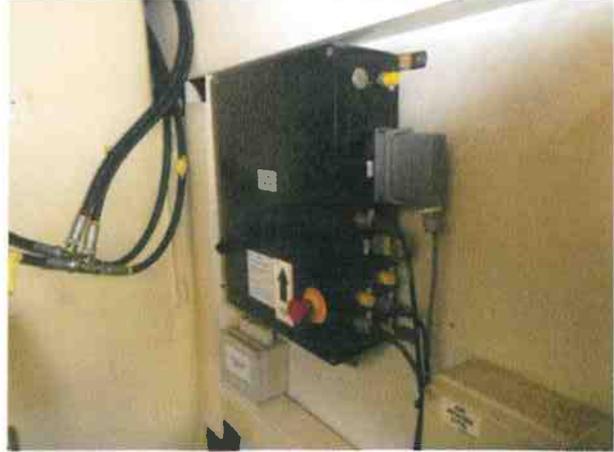
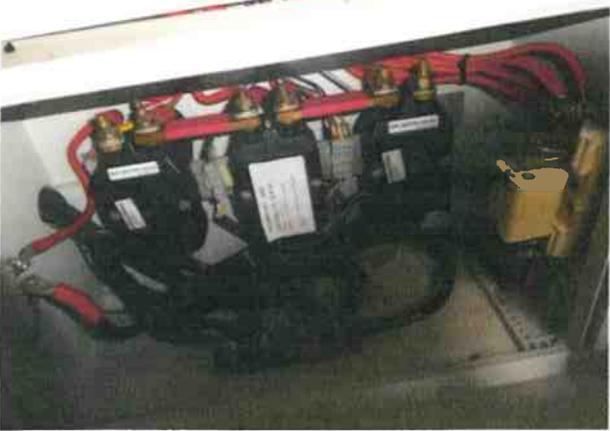
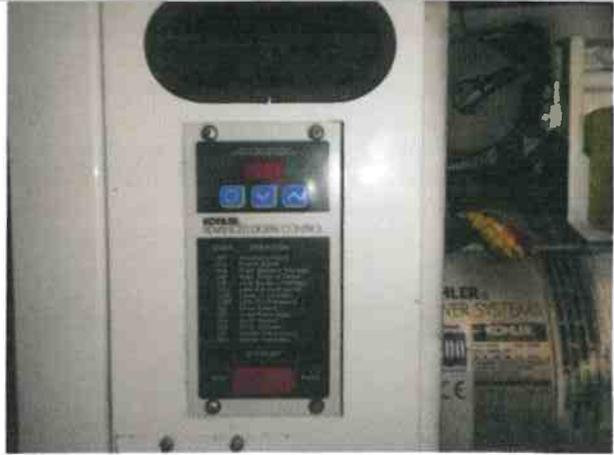
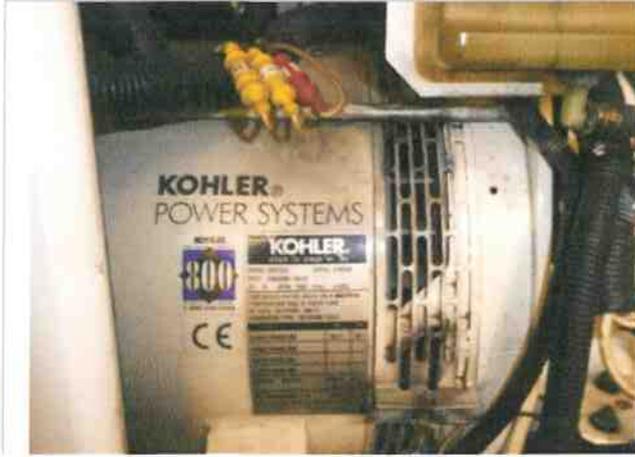
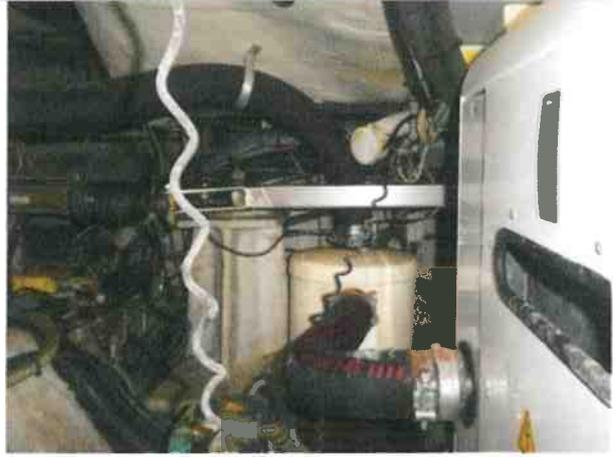
## 7 PRODUCTION D'ENERGIE

Ensemble en bon état de présentation, ne pouvant être mis en service avant révision et entretien du GE incluant la turbine de refroidissement du moteur associé et le même précaution de remise en route que pour le MP GE KOLHER 20 KVA 220 V 50 Hertz à 1500 rpm

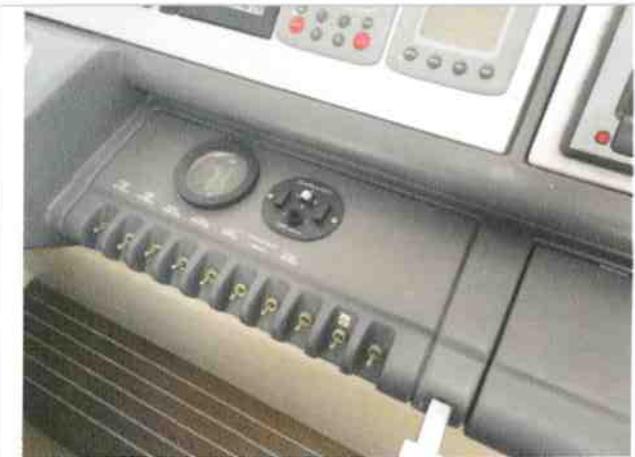
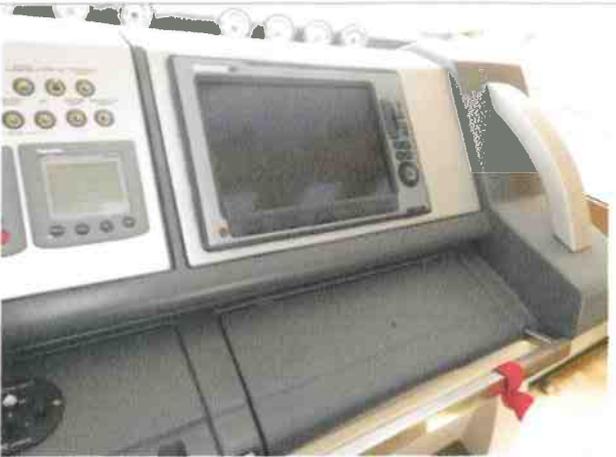
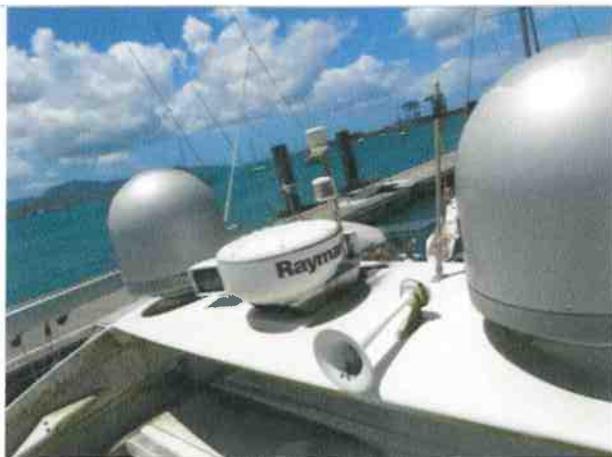
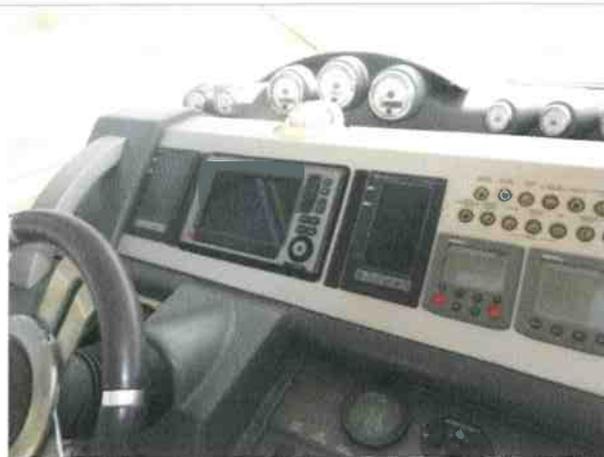
## 8 EQUIPEMENT DE NAVIGATION

Instrumentation RAYMARINE, la valeur résiduelle est faible, au regard du coût de remise en ordre de cette unité, l'électronique pourra au choix être révisée ou plus sûrement remplacée.

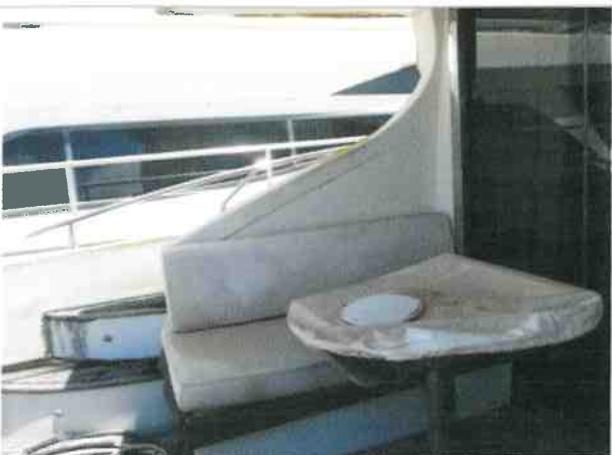
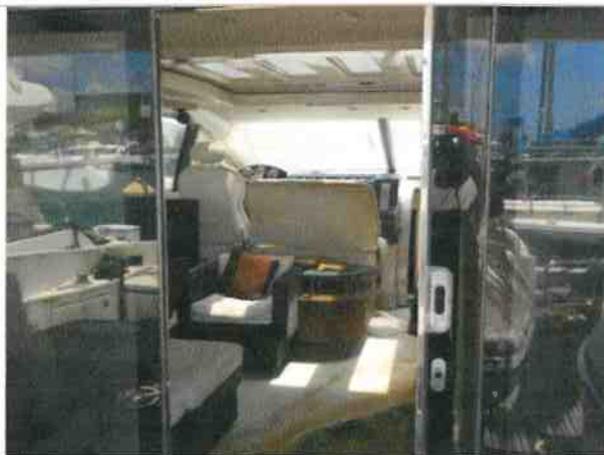
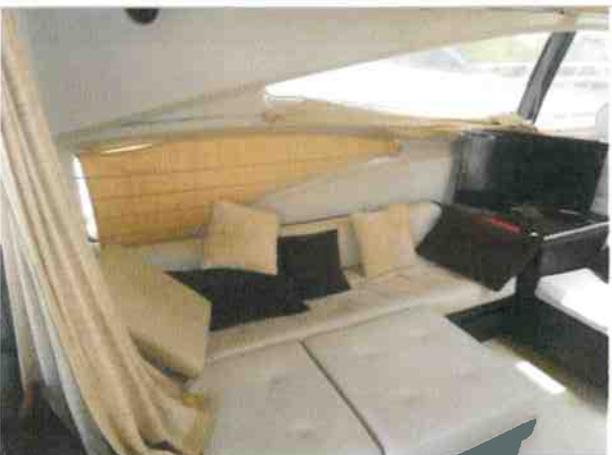
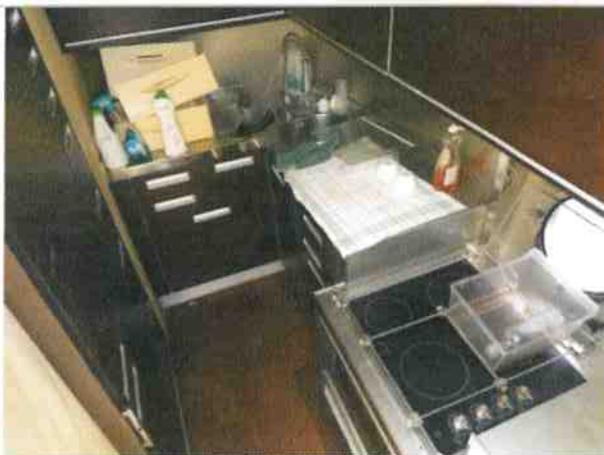
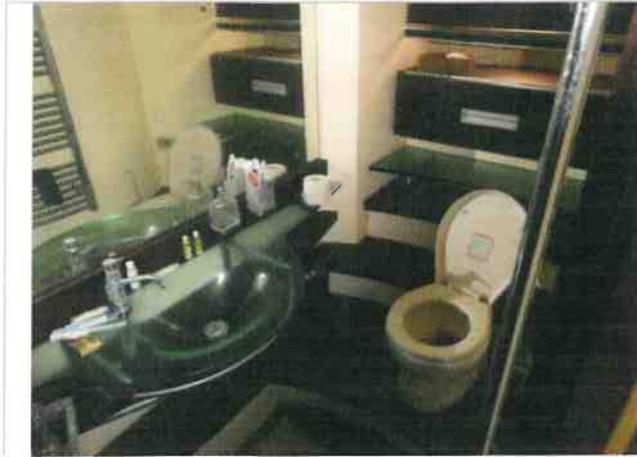
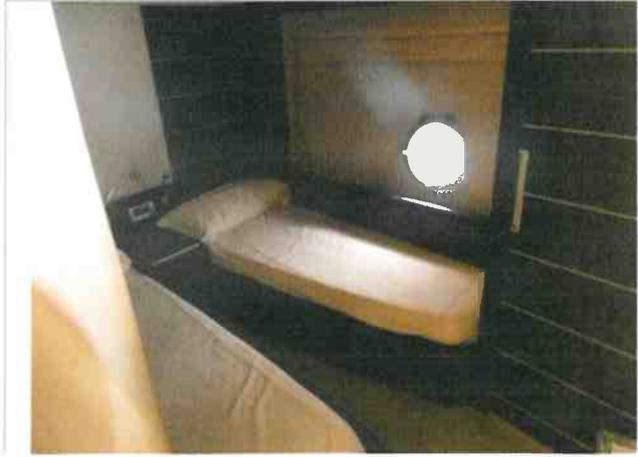
## 9 AMENAGEMENT

Les dommages causés par les infiltrations nécessiteront une remise en ordre globale en remplaçant les vaigres tissus et moquette et matelas coussinages mais aussi en révisant toutes les installations affectées, **électricité**, climatisation, groupe de dessalement d'eau de mer (dessalator) radio hifi, etc...

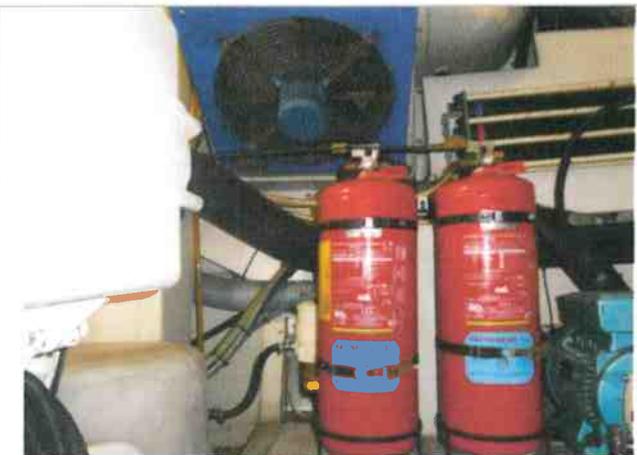
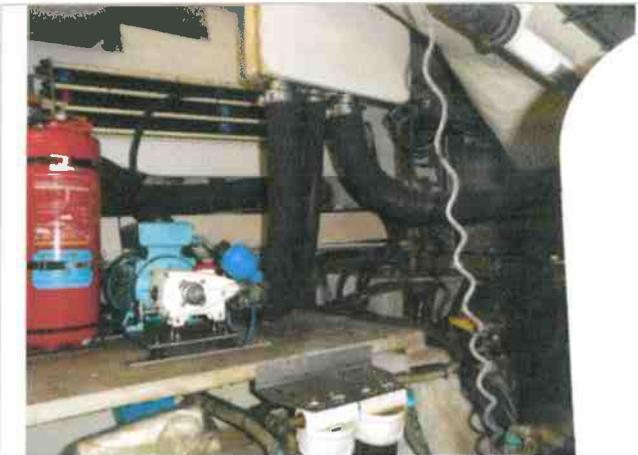
### Poste 10.1 Assèchement et incendie

A réviser
