# Commissariat d'avaries Fort de France

Rapport d'expertise :  
Visite d'état et valeur

Dossier N°:23 03 0457

« *Sweet Day* »

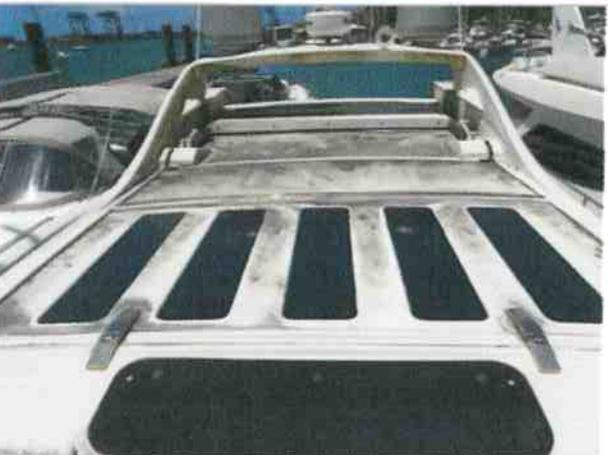
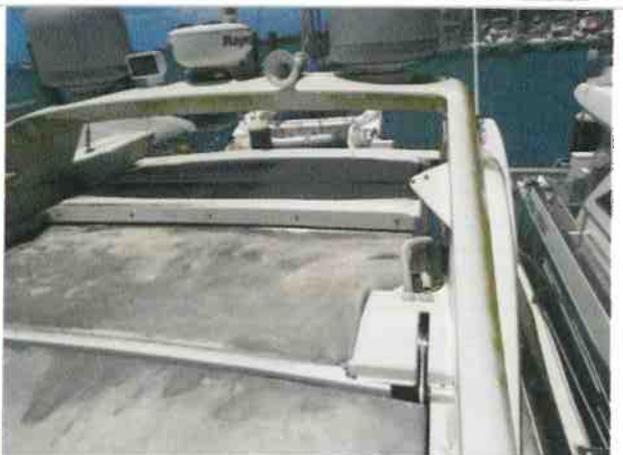
Les parties polyester salies par la présence de moisissures pourront sans doute faire l'objet de travaux de réfection avant **polissage**, le toit amovible devra **être** déposé, les mécanismes et les joints devront être remplacés, le teck a **beaucoup** souffert, pour espérer le garder encore, il faut ne pas utiliser de nettoyeur haute **pression** mais **au contraire** laisser agir un anti-mousse sur les parties exposées, avant un léger ponçage de  **finition**. Cependant, vu l'état de la partie avant, comme du **cockpit**, le remplacement serait l'option la plus qualitative pour **ramener** ce navire au standard de la marque.

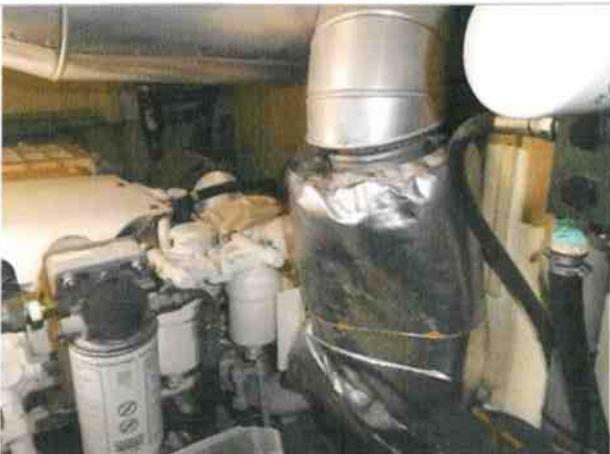
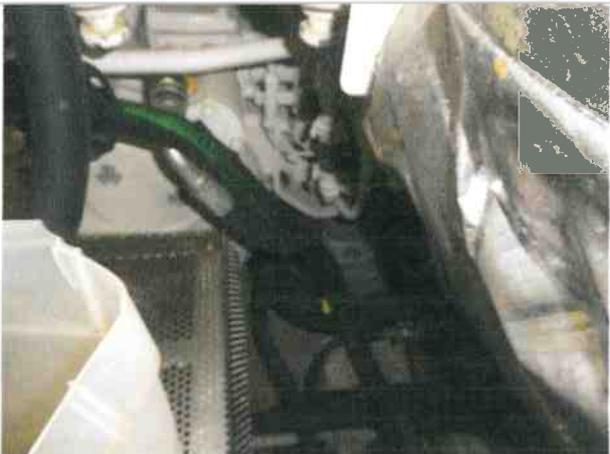
La motorisation est de bonne apparence, pas traces de **fuite** ou de zones de surchauffe. Ceci étant, les seules factures révisions retrouvées à bord, font état d'un entretien **datant de 2010**, depuis il ne semble **pas** y avoir de documentation.

La remise en route de moteur de ce type ne pourra se faire qu'avec l'assistance d'un motoriste compétant, tant au regard **de la puissance** que des précautions nécessaires liées à l'**arrêt prolongé** de ces **mécaniques**.

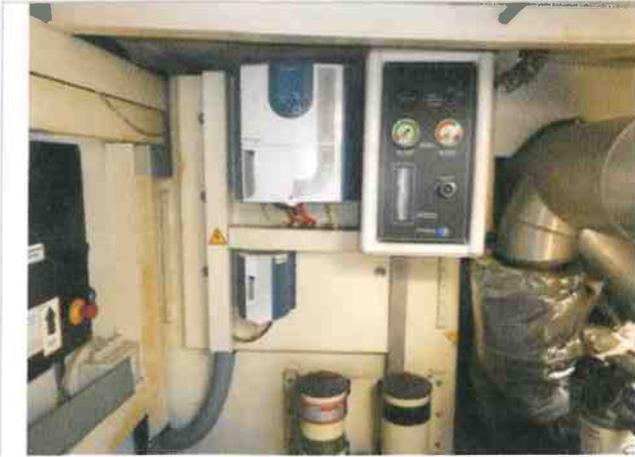
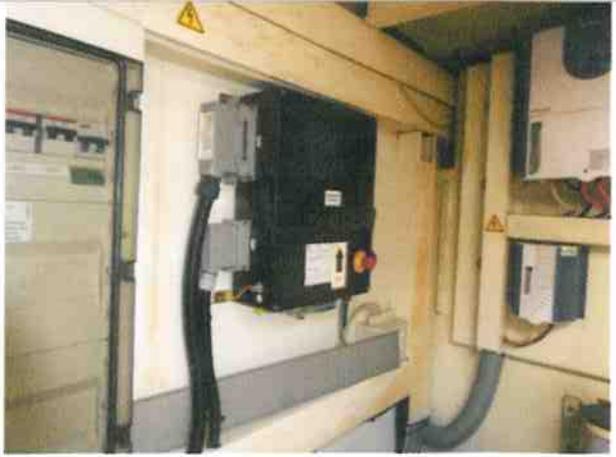
Ensemble en bon état de présentation, ne pouvant être mis en service avant révision et entretien du GE incluant la turbine de refroidissement du moteur associé et le même précaution de remise en route que pour le MP GE KOLHER 20 KVA 220 V 50 Hertz à 1500 rpm

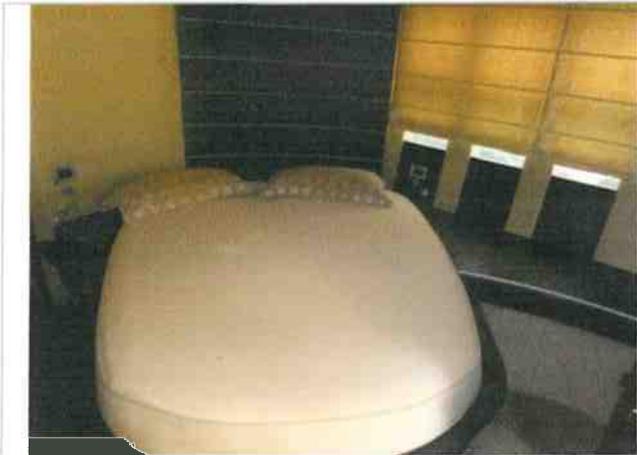
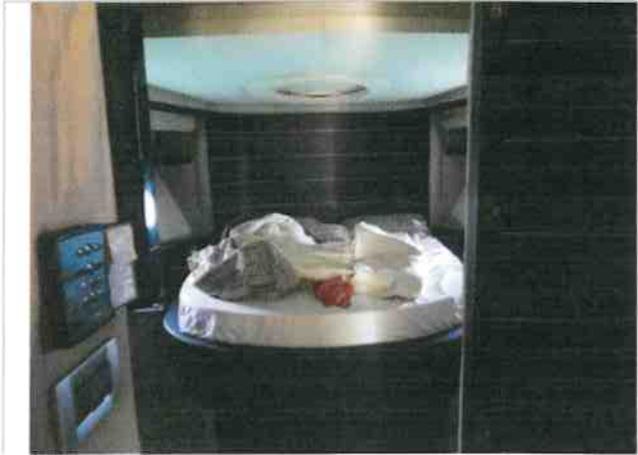
Les dommages causés par les infiltrations nécessiteront une remise en ordre globale en remplaçant les vaigres tissus et moquette et matelas coussinages mais aussi en révisant toutes les installations affectées, **électricité**, climatisation, groupe de dessalement d'eau de mer (dessalator) radio hifi, etc...
